# ŽELEZNIČNÍ MOSTY

**SPRÁVA A VÝSTAVBA**

## 4. ROČNÍK

## SBORNÍK PŘÍSPĚVKŮ

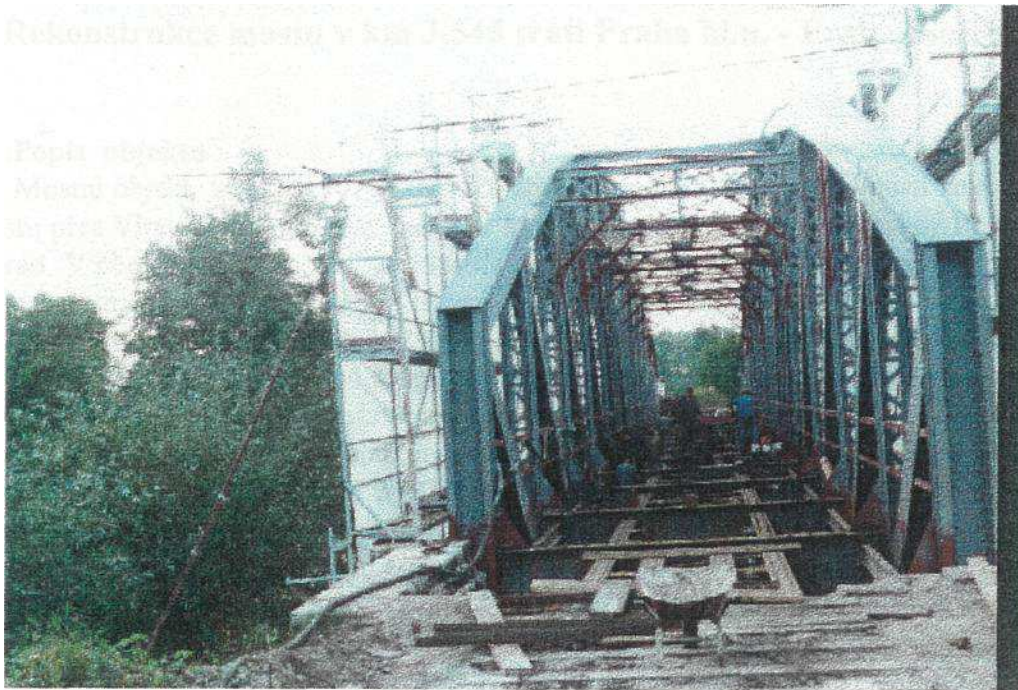
**Celkový pohled na most v km 15,910 trati Mladá Boleslav - St. Paka**

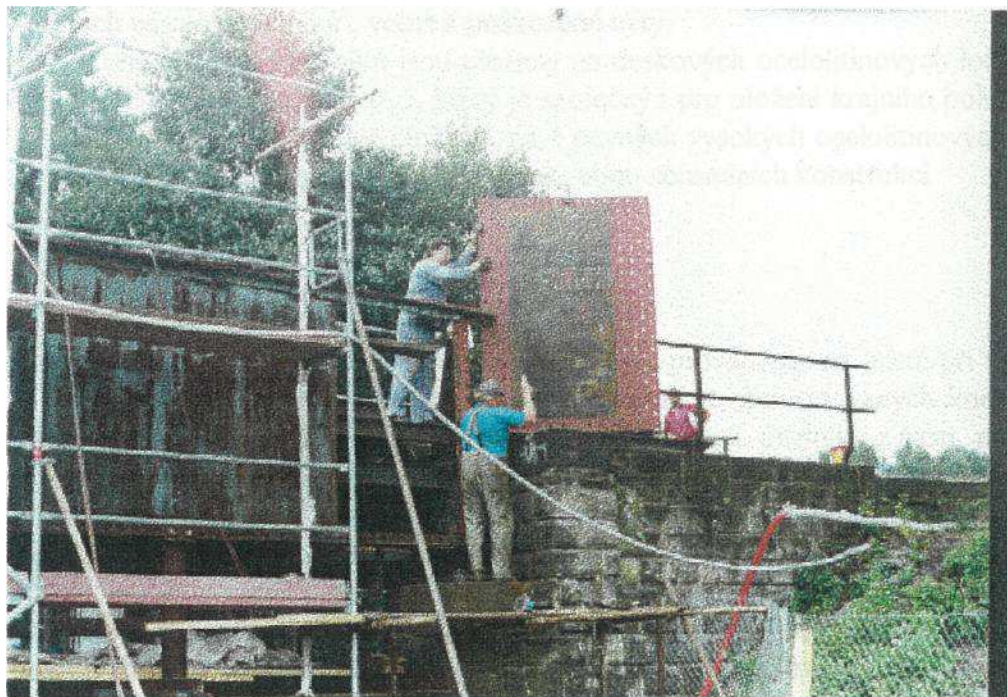
**Výměna části stěny u OK 2**

Práce proběhly v 21 denní výluce železničního provozu, za krajně nepříznivého počasí. Byla zde provedena výměna všech horních částí podélníků a příčníků, výměna mostnic a železničního svršku. V několika tří denních výlukách byla provedena úprava konců hlavních nosníků nad ložisky a částečně protikoroze ochrana.

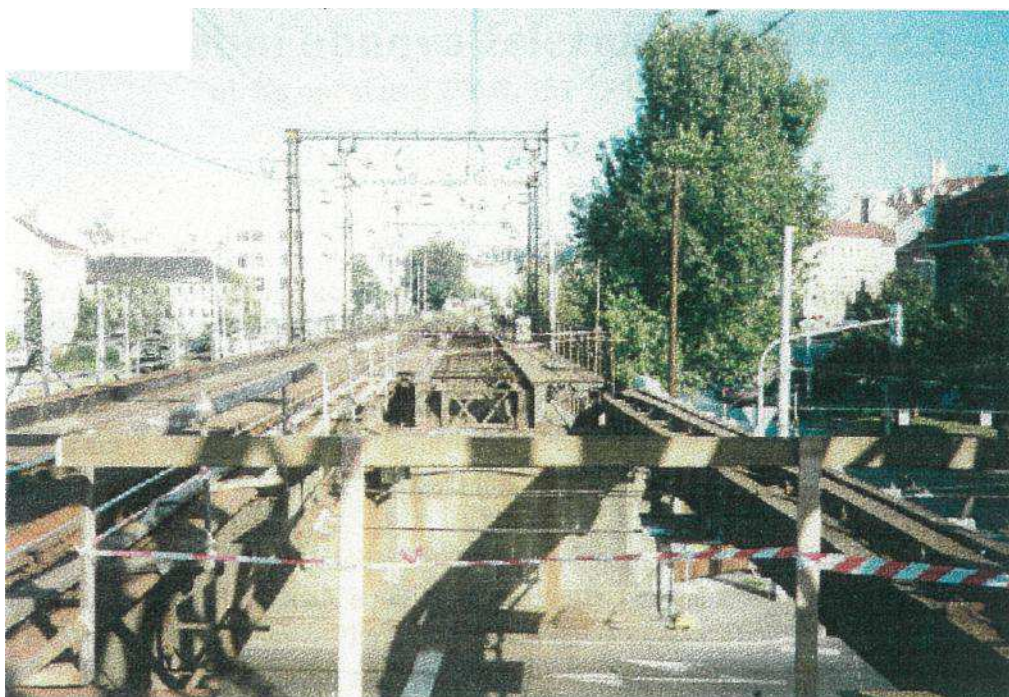
**Celkový pohled na most v km 3,545 trati Praha hl.n. - Praha Smíchov**
