ŽELEZNIČNÍ MOSTY

SPRÁVA A VÝSTAVBA

SBORNÍK PŘÍSPĚVKŮ

7. ROČNÍK KONFERENCE **ŽELEZNIČNÍ MOSTY SPRÁVA A VÝSTAVBA**

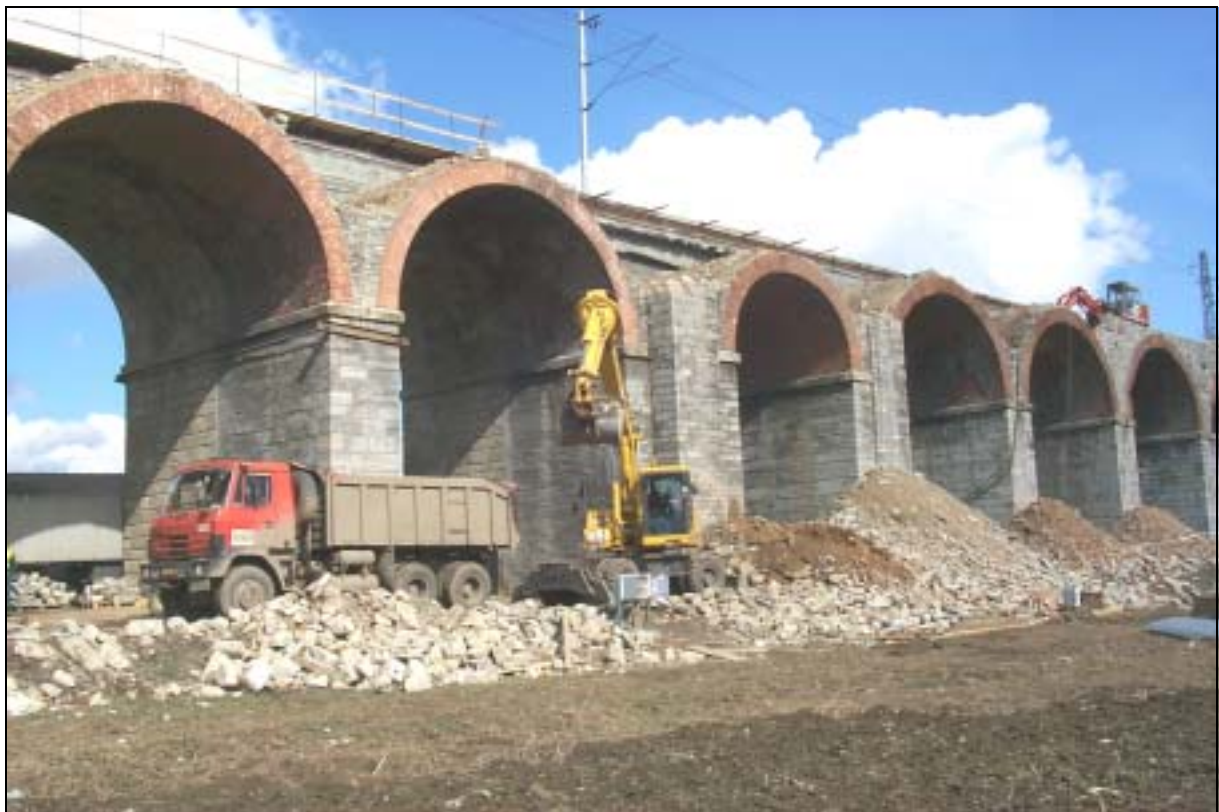
JVC – bourání kleneb

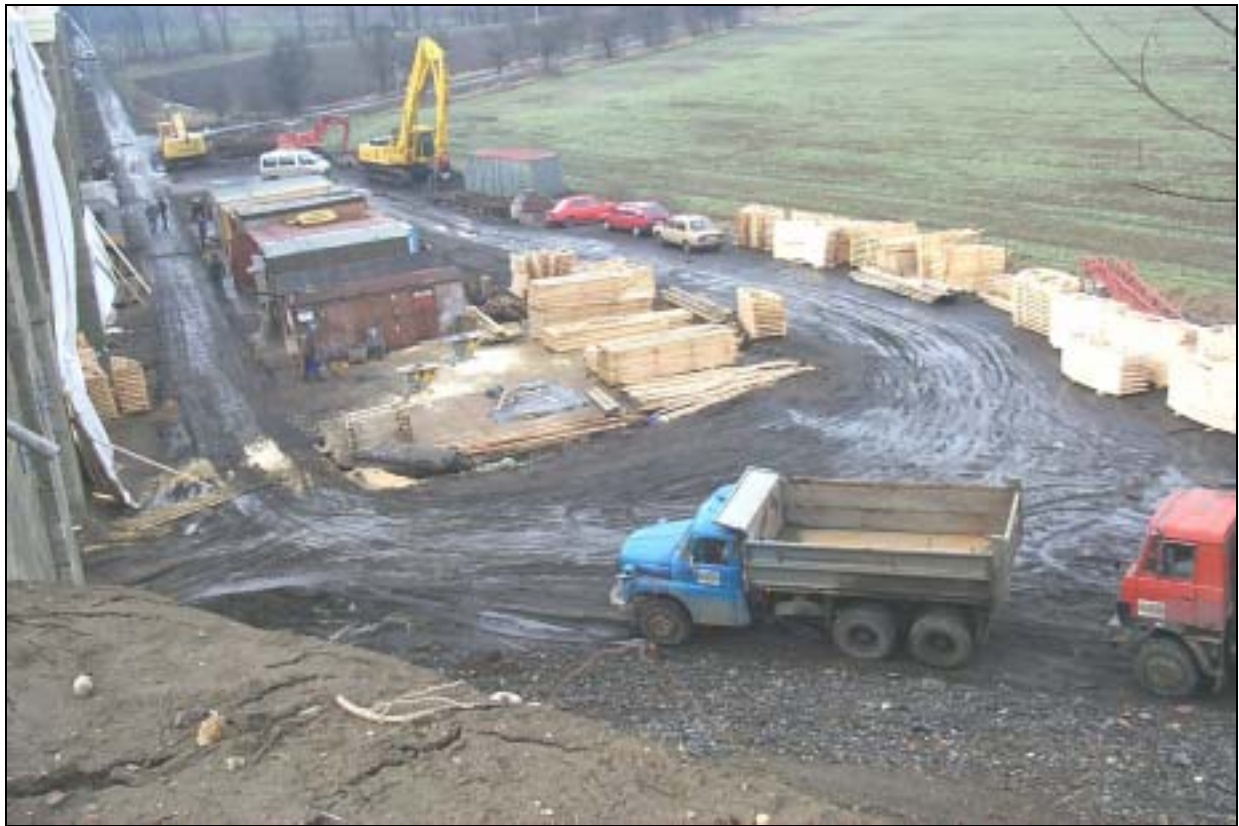
JVC – výroba skruží

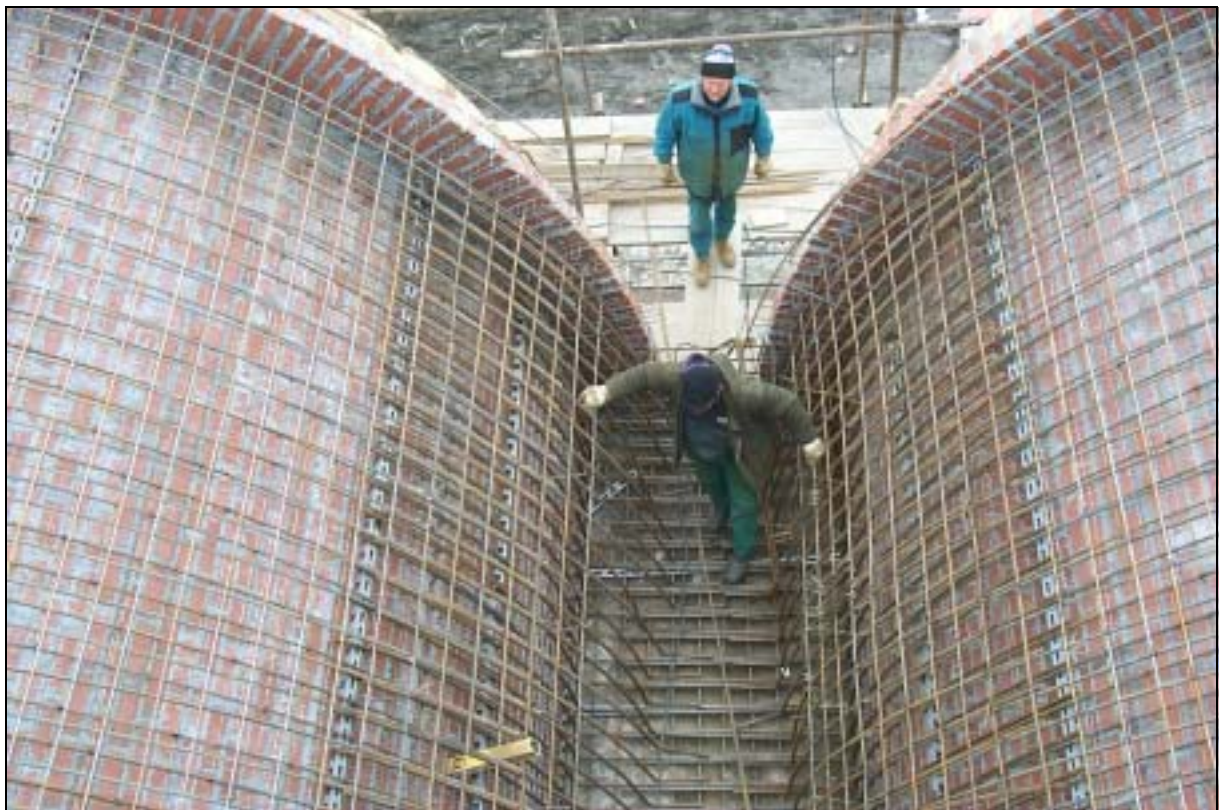
JVC – armování žlb kleneb

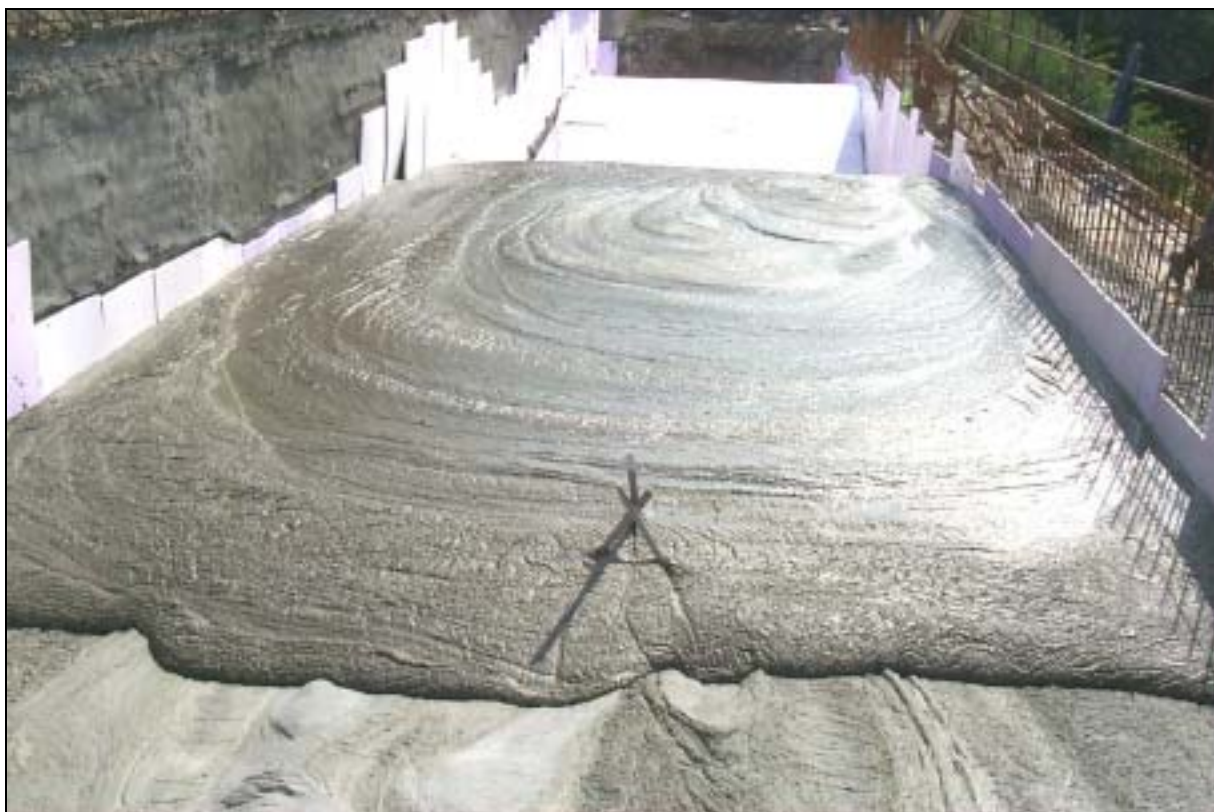
JVC – napěněný popílkobeton (zásyp kleneb) a jeho oddílatování od nosné kee

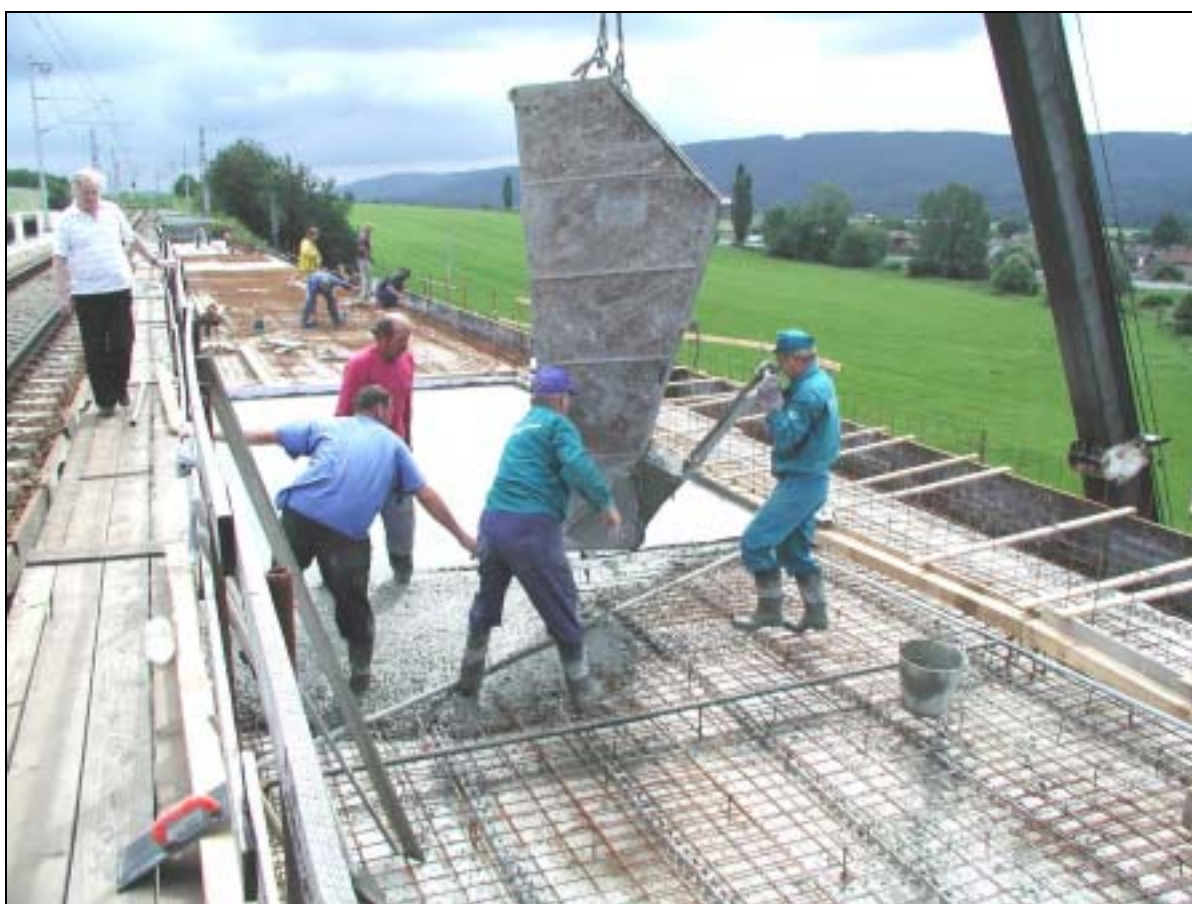
JVC – armování a betonování nasazené desky

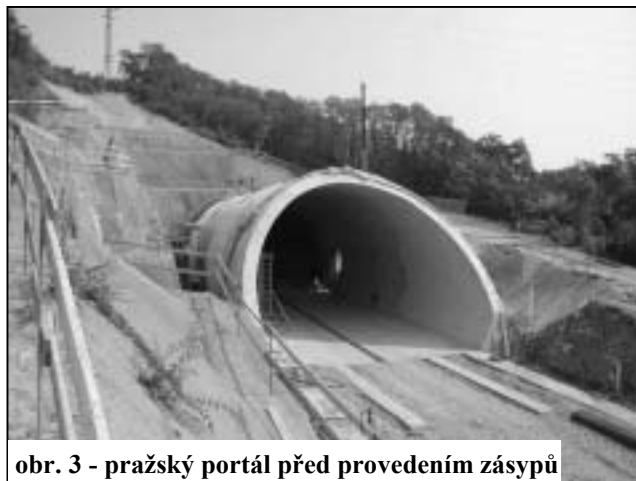
obr. 3 - pražský portál před provedením zásypů

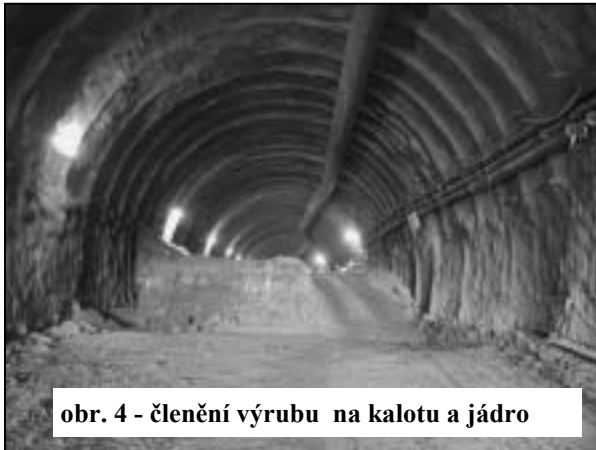
obr. 4 - členění výrubu na kalotu a jádro

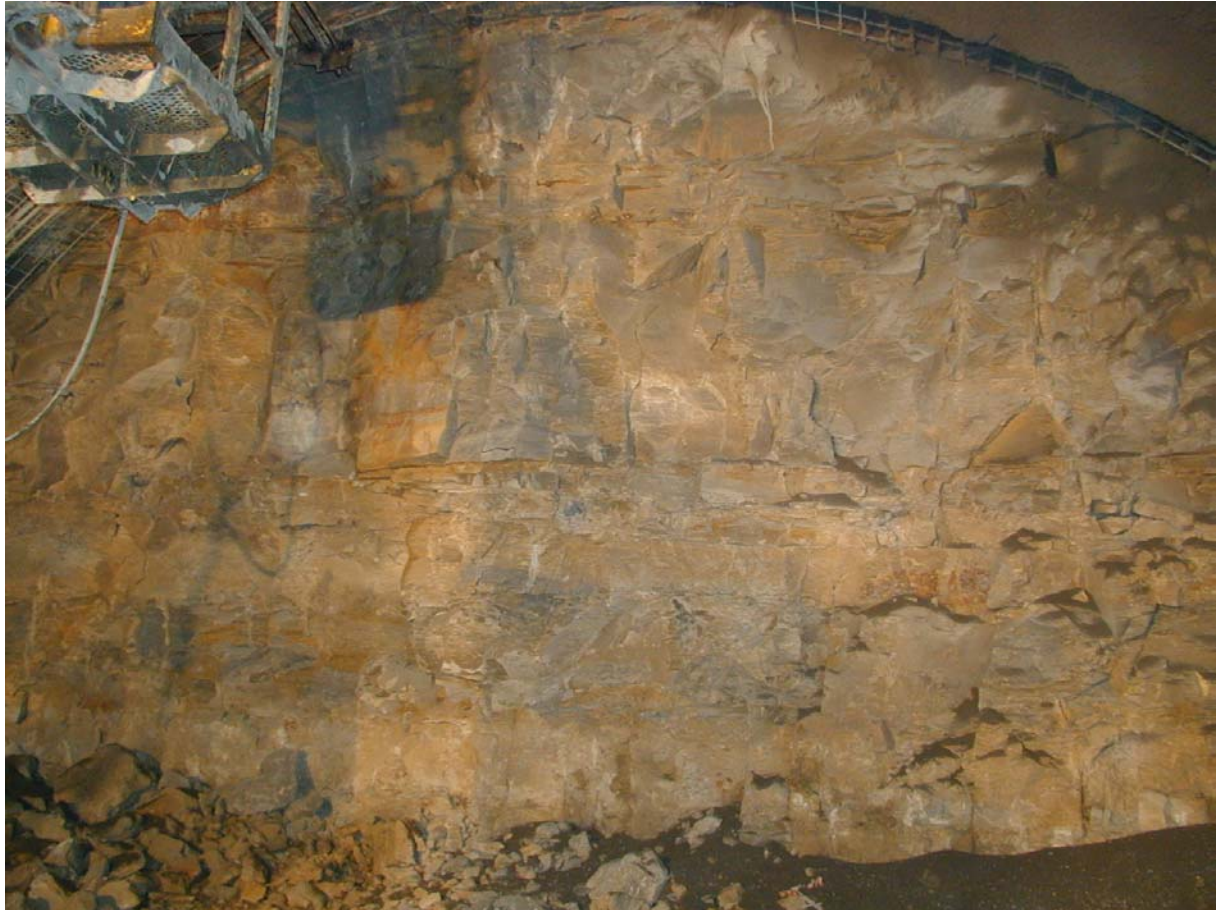
Obr.1: Čelba kaloty ve staničení TM 77,00:

Slabě zvětralý slínovec, šedý, plochy odlučnosti okrově zbarvené, lavicovitě odlučný se střední až nízkou hustotou diskontinuit, suchý, plochy vrstevnatosti sevřené, průběžné, hlavní svislé pukliny ($140^{\circ}/85^{\circ}$) rozevřené 2-3mm, neprůběžné.

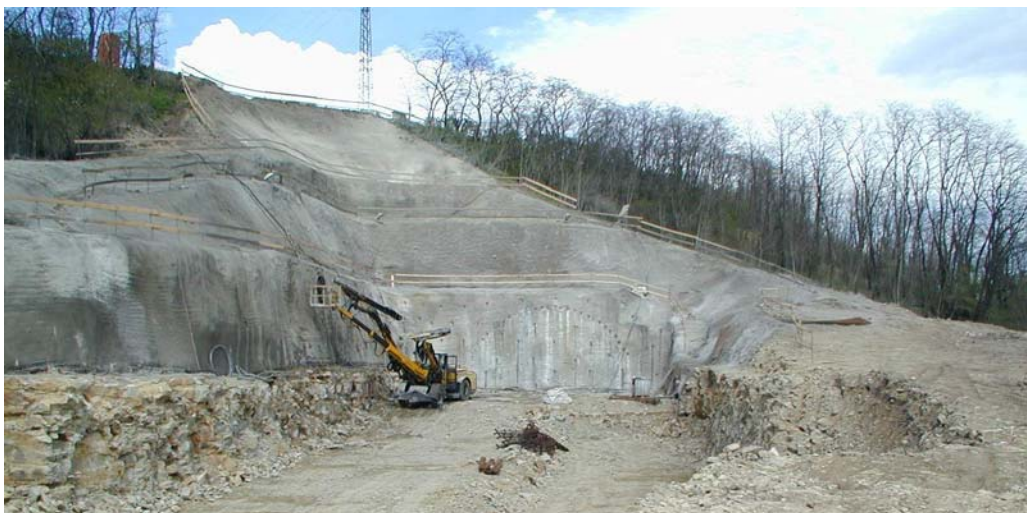
Obr. 5: Pražský portál – dotěženo na úroveň dna kaloty

Deformace stěny při pražském portálu dosahovaly ve svislém směru max. 8mm, kterých docílily po dotěžení jámy na úroveň nivelety koleje (dno 5. etáže). Výrazněji se dotěžení jámy projevilo na deformacích ve směru kolmém na stěnu, kdy do 10-ti dnů po dotěžení deformace narostly o 8mm na celkových 10mm. Tato deformace se v polovině června 2001 projevila také trhlinou ve stříkaném betonu na styku lavice a stěny v úrovni mezi 2. a 3. etáží. Podle výsledků kontrolních měření však nedošlo k dalšímu nárůstu deformace. Hodnotu 10mm tak bylo možno považovat za konečnou a stěnu za stabilní bez nutnosti dalšího zajišťování.

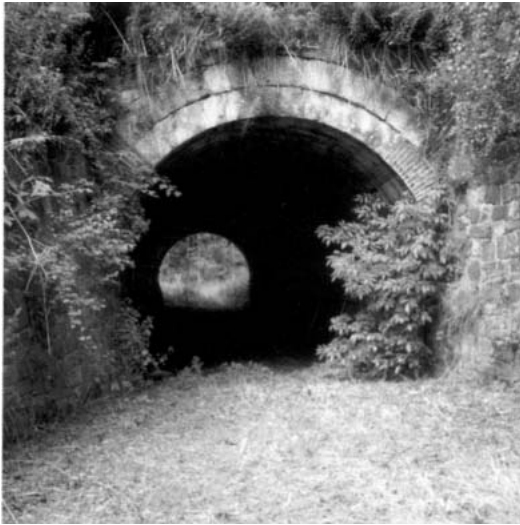
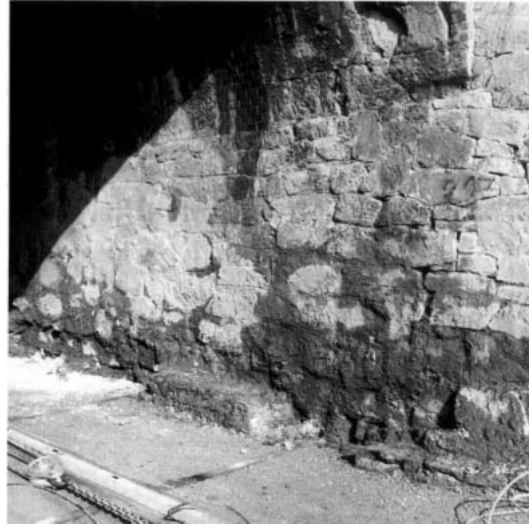
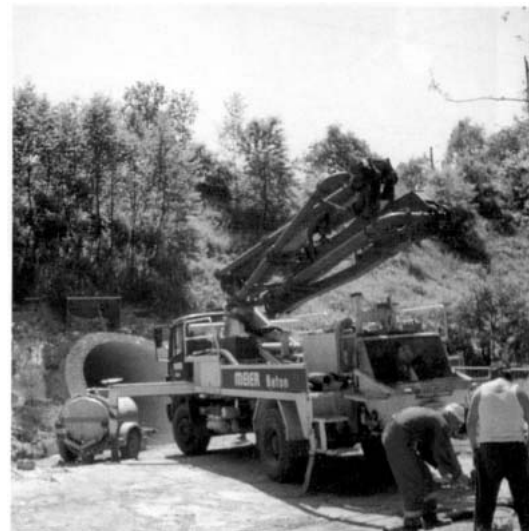
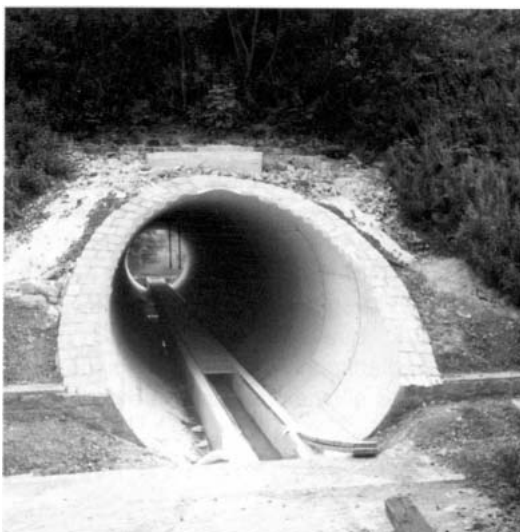
Stav objektu před sanací, stavební etapy a stav po sanaci

Za těchto okolností se rozhodla německá správa drah pro sanaci objektu pomocí ocelových velkorozměrových trub od firmy VOEST-ALPINE. K sanaci byl zvolen profil ve tvaru kruhu o průměru 4,19, m a délce 46,9 m. Prodloužením tunelu o více než osm metrů na každé straně bylo umožněno zasypat i boční opěrná křídla, která byla rovněž podstatně narušena zvětráním a tudíž staticky v neutěšeném stavu.

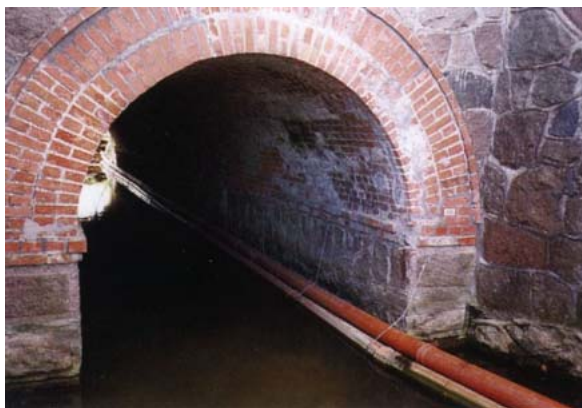
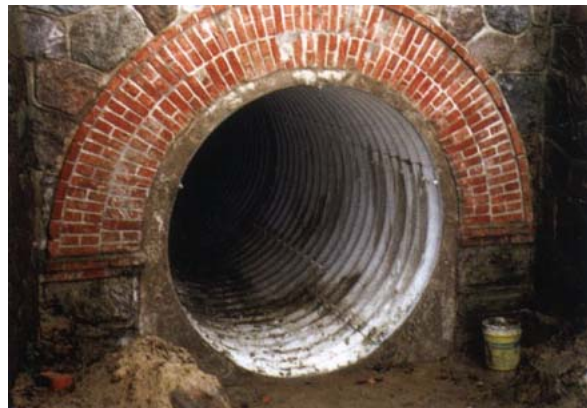
Stav propustku před a po rekonstrukci

Kruhový propustek o průměru 2,5 m a délce 30 metrů byla postavena v 1870. Únosnost zděné klenby byla silně narušena karbidovými solemi a konstrukce vykazovala škody způsobené mrazem. Také v tomto případě byla zvolena sanace pomocí ocelové trouby z vlnitého plechu od firmy VOEST-ALPINE neboť násyp o výšce sedmi metrů vylučoval jakýkoliv zásah z povrchu. K sanaci tunelu byl použit profil o průměru 2,4 m o celkové délce 34,9 m.
