**ŽELEZNIČNÍ  
MOSTY  
A  
TUNELY  
2018**

## SBORNÍK PŘÍSPĚVKŮ

setkání správců, investorů, projektantů a stavitelů

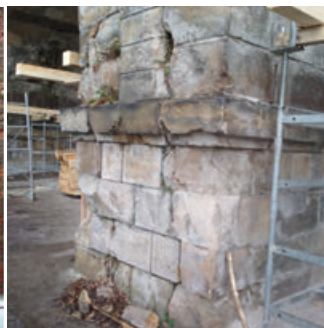
Obr. 4, 5 –poruchy zdiva

Hlavním důvodem rekonstrukce mostu je špatný technický stav klenbových konstrukcí. Vlivem poruch izolace a odvodnění a následného zatékání vody do konstrukce vykazují klenby řadu poruch (obrázek 4 a 5) a vyžadují sanaci zdiva nebo výměnu zdicích prvků. Je nutné vyměnit a obnovit systém odvodnění mostu a provést zesílení vybraných základů pilířů a zpevnění zdiva injektáží. V některých případech je vzhledem k rozsahu poškození zdiva nutné klenby kompletně rozebrat, dosloužilé kameny nahradit novými a klenby, případně i s pilíři, znovu vyzdít.

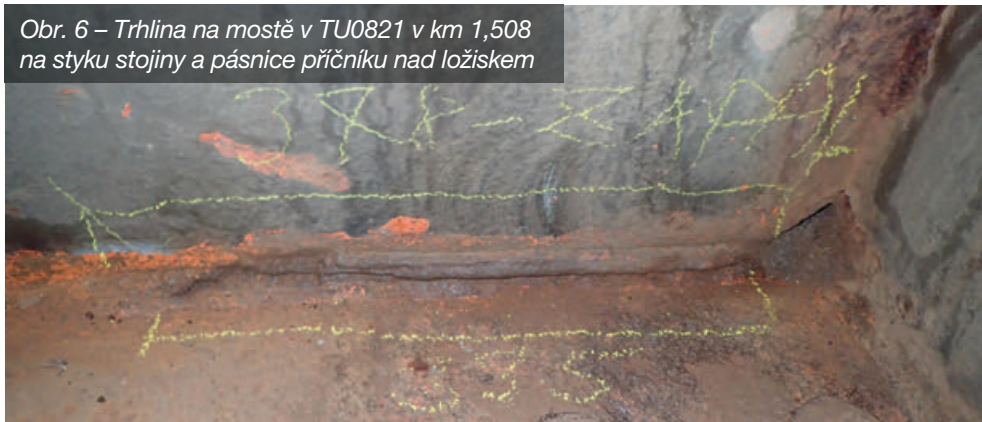
- Únavové trhliny byly nalezeny pouze na mostovce, a to na podélnících pod mostnicemi (vylamování mostnic) a prvcích kotvení podélníků proti tahovým reakcím. Na nosných prvcích ve staticky významných místech nebyly únavové trhliny nalezeny, kromě mostu v Kralupech. Zde byly nalezeny systematické trhliny v koutových svarech stojiny příčniku k dolní pásnici nad ložiskem. Jde o důsledek únavy a nedostatečného a neprovařeného kořene svaru.

*Obr. 6 – Trhlina na mostě v TU0821 v km 1,508  
na styku stojiny a pásnice příčniku nad ložiskem*

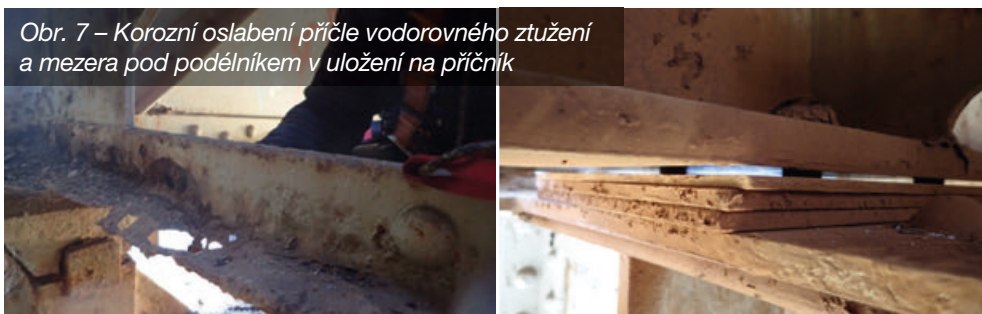
- Korozní oslabení, a to na vodorovných plochách styčnickových plechů, vodorovných prvcích ztužení, místa bez odtoku vody, kouty, místa stykání příložek. Obecně však rozsah a stav oslabení byl poměrně přijatelný, v nejhorším stavu byly konstrukce se stářím cca 130 let, ale ani zde nešlo o oslabení hlavních prvků, ale ztužení či případné mostovky.

*Obr. 7 – Korozní oslabení přičle vodorovného ztužení  
a mezera pod podélníkem v uložení na příčník*

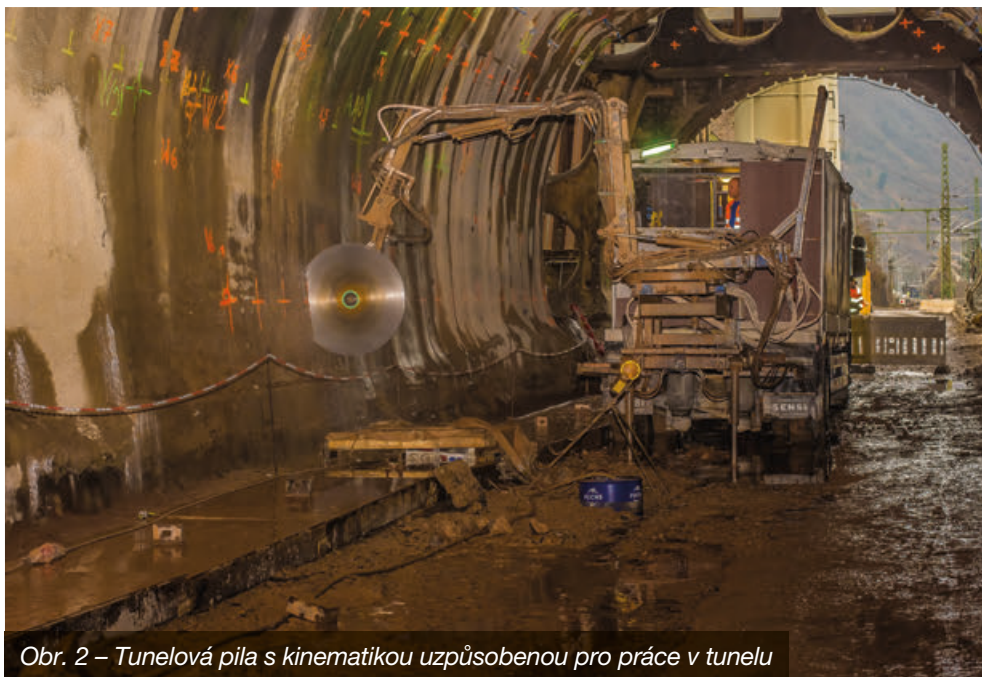
Původní ostění bylo ofrézováno nebo ubouráno a zajištěno stříkaným betonem tloušťky minimálně 5 cm. Pro tyto práce bylo definováno 6 technologických tříd, v závislosti na hloubce zásahu do ostění, rozsahu profilované plochy a na stavu kamenné obezdívky.

Obr. 2 – Tunelová pila s kinematikou uzpůsobenou pro práce v tunelu

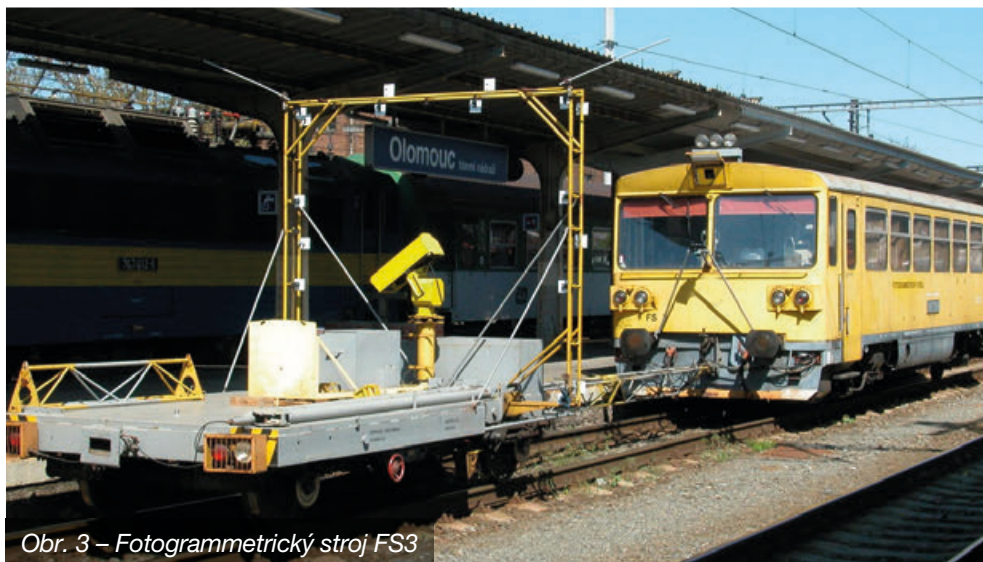
Následně v r. 1977 byla uvedena do provozu FST2 „Fotogrammetrická souprava tunelová“. V letech 1987 až 1990 byly obdobné principy využívány na FS3 „Fotogrammetrickém stroji“ (obr. č. 3), který byl však provozován současně s FST2 pro účelové měření PPT tras pro přepravy komponent v programu jaderné energetiky, dále pro měření tras pro kontejnerovou a kombinovanou dopravu ROLA (Rollende Landstrasse) a následovalo období měření pro projektovou přípravu tratí určených k modernizaci a optimalizaci. Až na konci r. 1993 byla instalována inovovaná technologie pro měření tunelů i na FS3, který pak prováděl pravidelné měření tratí a tunelů pro potřeby správce infrastruktury.

*Obr. 3 – Fotogrammetrický stroj FS3*

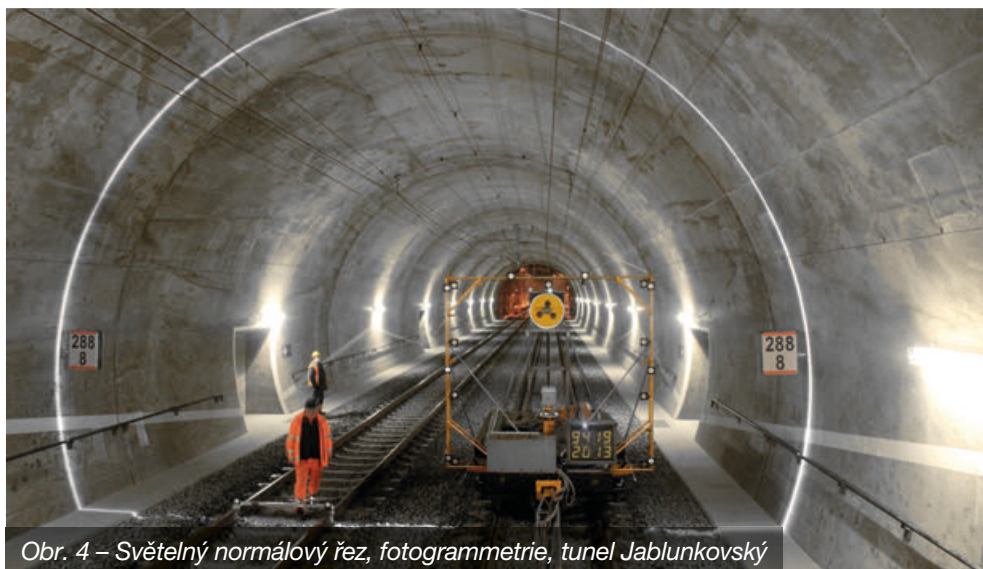
Posledním tunelem změřeným metodou světelných normálových řezů byl tunel Jablunkovský (obr. č. 4). Měření proběhlo v noci 20. 11. 2013.

*Obr. 4 – Světelný normálový řez, fotogrammetrie, tunel Jablunkovský*

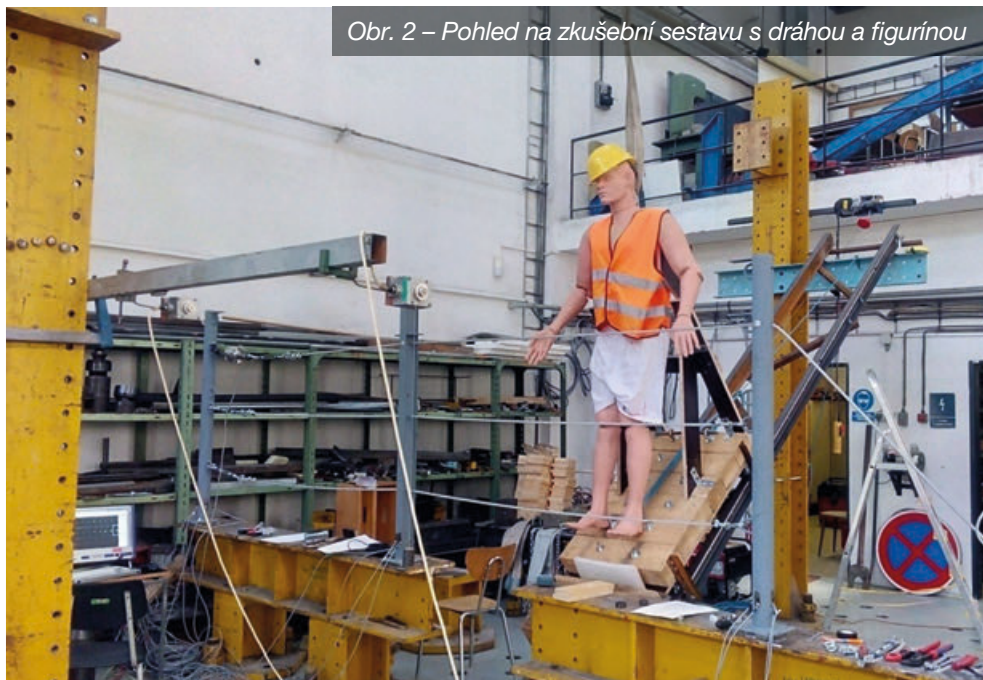
Obr. 2 – Pohled na zkušební sestavu s dráhou a figurínou

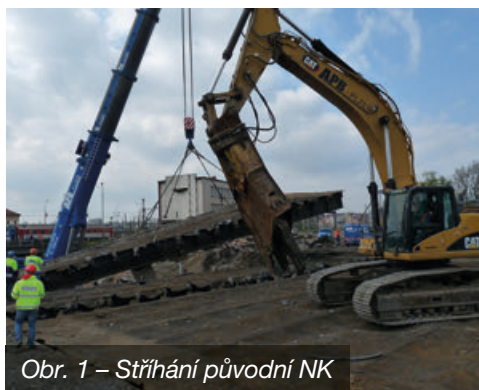
*Obr. 1 – Střihání původní NK*

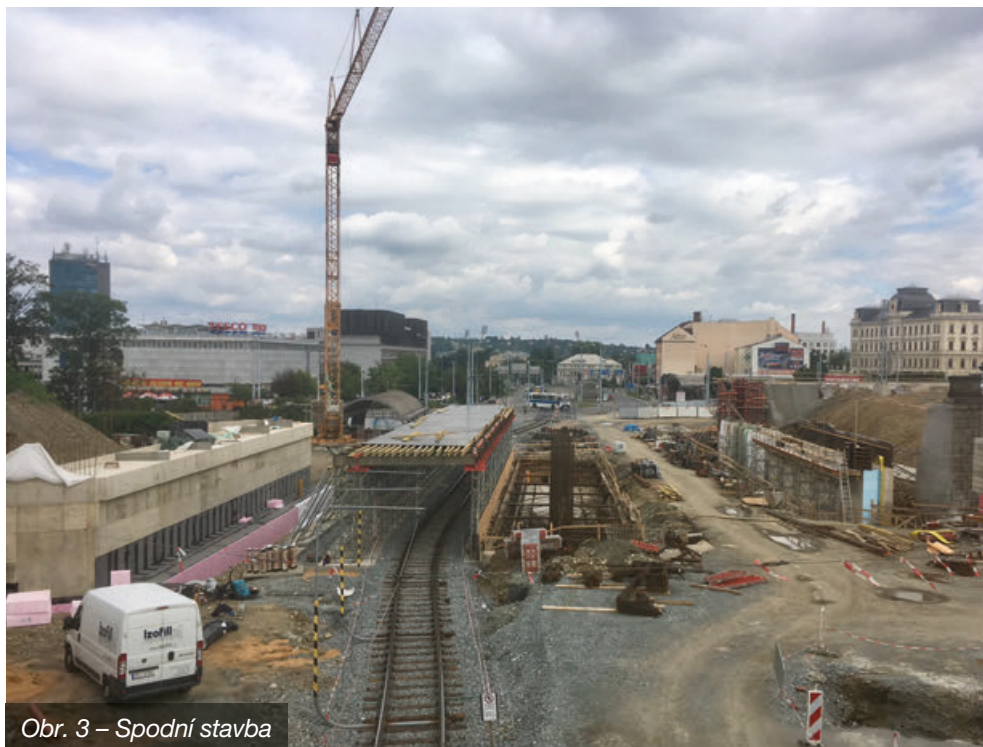
Spodní stavba byla zaizolována proti volně stékající vodě s použitím asfaltových izolačních pásů.

Skladba souvrství: penetračně adhezní nátěr ALP, jednovrstevně natavený asfaltový pás PARAELAST BRIDGE, ochranná vrstva z XPS tl. 50 mm, ochranná textilie GEOFILTEX 63/50 s plošnou hmotností 500 g/m<sup>2</sup>.

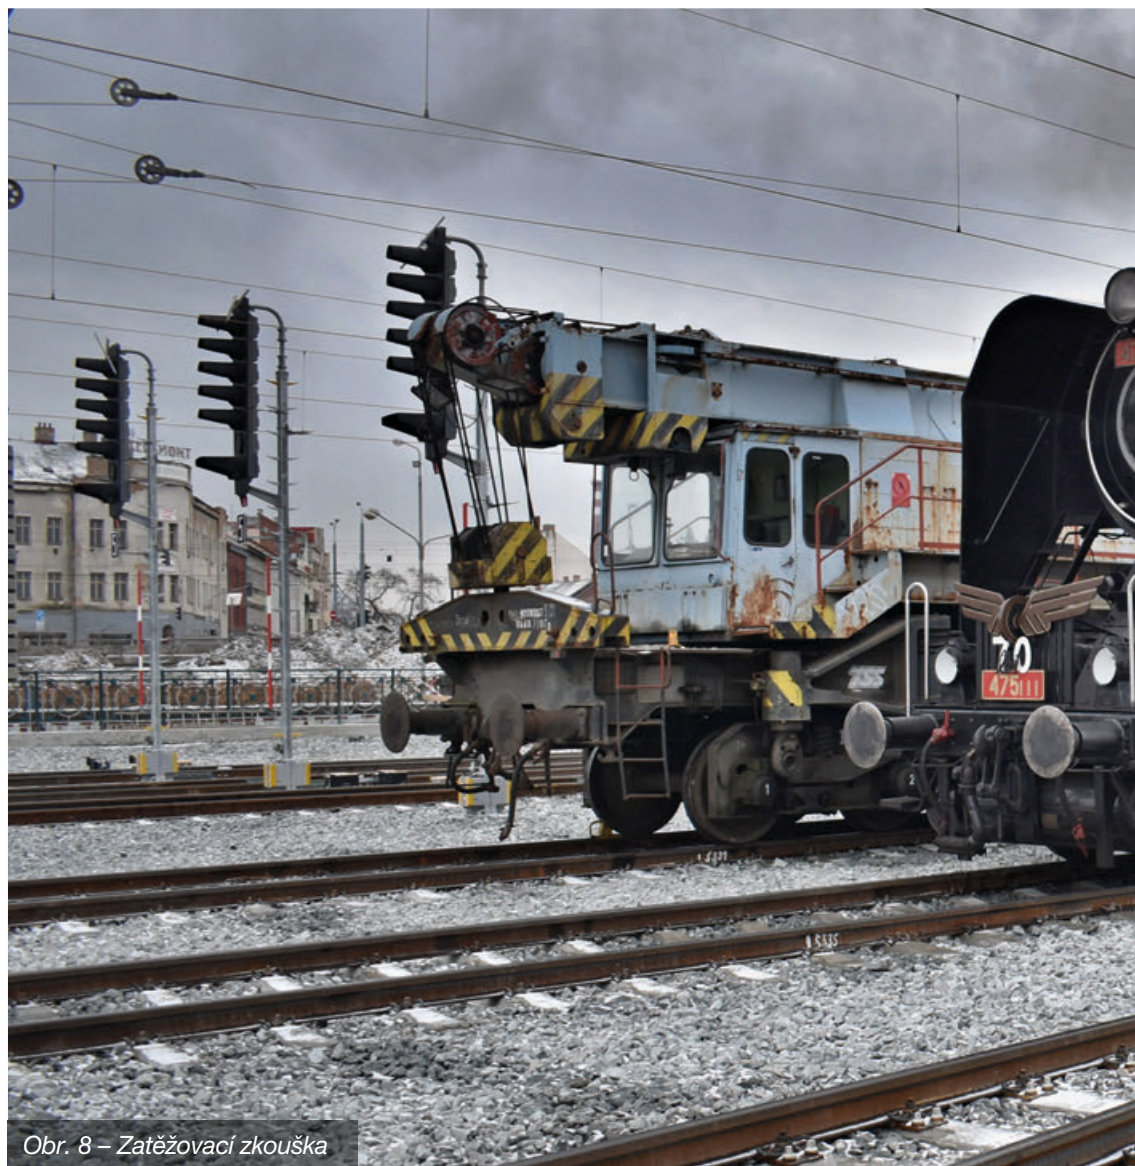
Obr. 8 – Zatěžovací zkouška

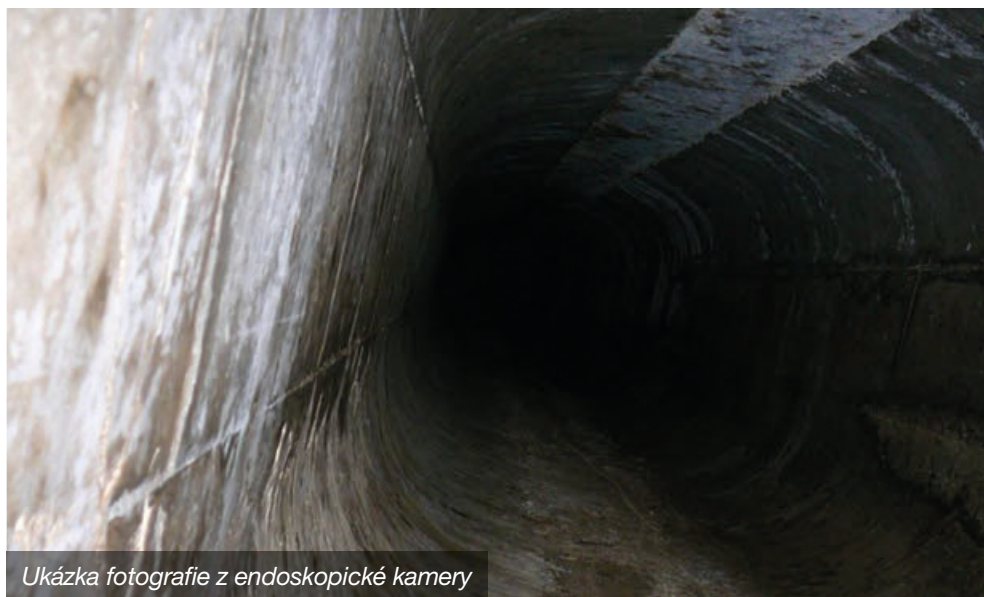
*Ukázka fotografie z endoskopické kamery*

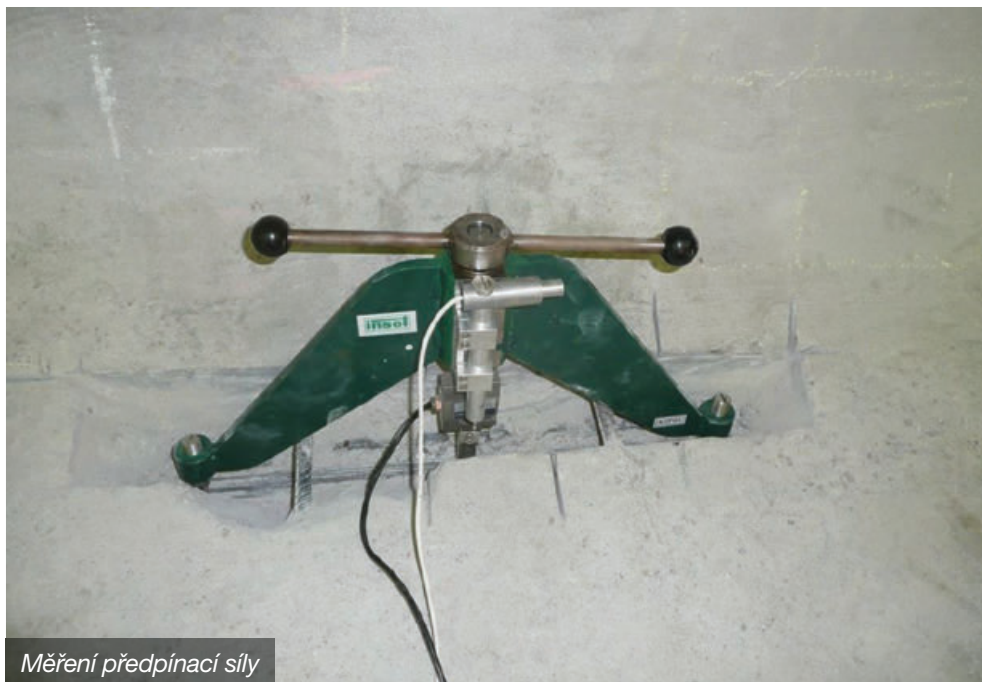
Měření předpínací síly

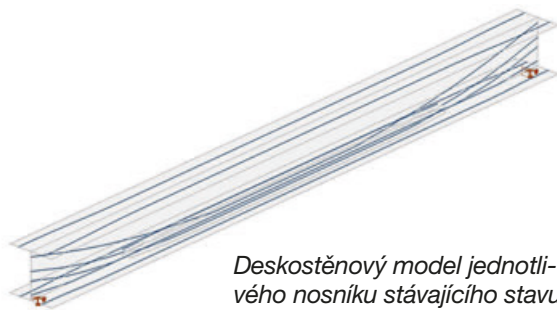
*Deskostěnový model jednotlivého nosníku stávajícího stavu*

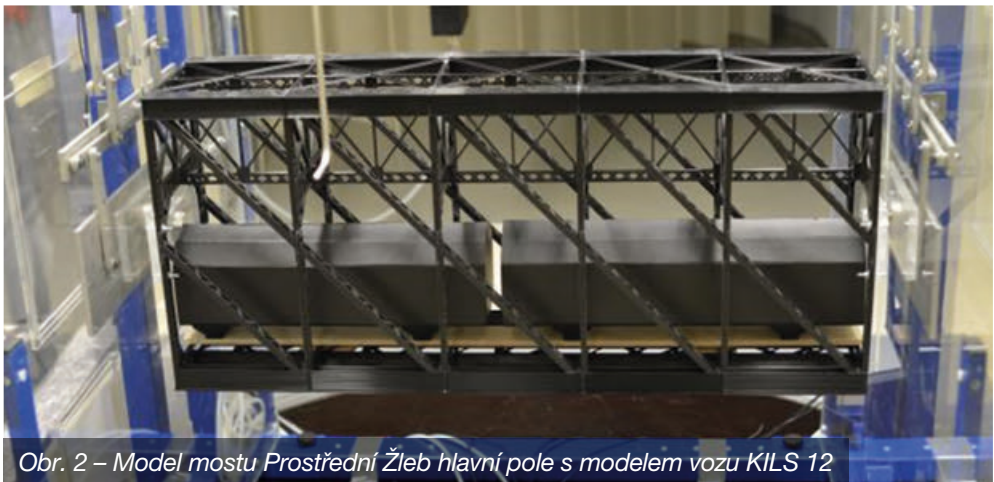
*Obr. 2 – Model mostu Prostřední Žleb hlavní pole s modelem vozu KILS 12*
